玉树地震中砌体结构楼房震害特征分析

摘要:通过对玉树地震灾区应急评估和调查,对砌体结构的震害进行了整理和分析。建筑物主要存在未按规定设置构造柱和圈梁、普遍采用预制楼板、砌体基本为混凝土空心砌块、施工质量差等问题。最后对灾区的恢复重建提出了建议:避免使用空心砌块作为承重砌体,加强门窗等开洞的构造措施;避免采用预制楼板,加强楼梯间概念设计和非结构构件的锚固。

Investigation and analysis on masonry building damage in Yushu earthquake

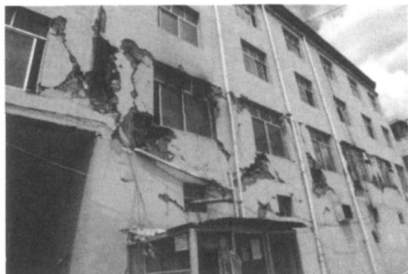
此类建筑一般为临街建筑,大部分没有正规设计和施工。图1为一栋四层没有正规设计的楼房,一层为商铺,2-4层为住宅,在二层墙体发生严重局部坍塌现象,一层外纵墙体裂缝最大宽度达到30mm。这种楼房底部为框架,上部为砌体结构,导致竖向刚度发生突变,震害容易发生在薄弱层,而且由于横墙设置比较少,底层的地震力基本由外纵墙承担,导致薄弱层和底层外纵墙先发生破坏(图2)。

图1 二层外纵墙严重破坏

2) 禁止使用底框或者局部底框结构,以及预制楼板。居民自建房必须有正规设计院设计和正规施工单位施工。

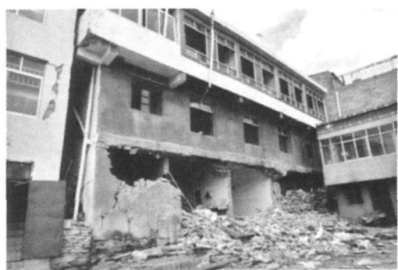
图2 一层外纵墙体坍塌

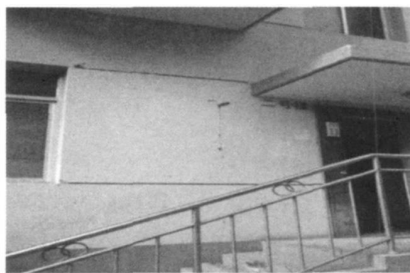
图3、图4为由玉树州建筑设计室设计的一托三局部底框楼,在山墙的一半长度设置了剪力墙。虽然采用的是部分预制和现浇楼板,混凝土空

心砌块。但该房破坏相对较小,仅在一层外纵墙和二层内部墙体有轻微裂缝,3-4层基本完好,属于轻微破坏。

图3 外纵墙轻微竖向裂缝

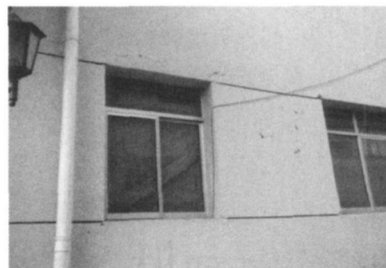
图4 二层外纵墙轻微裂缝

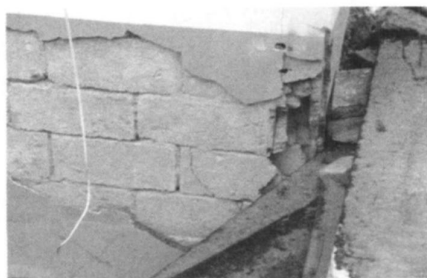
居民自建房占多数,一般为2-3层,平面布置不规则,普遍使用的是混凝土空心砖和预制楼板,大部分未设构造柱和圈梁(图5)。底层墙体大量出现交叉斜裂缝(图6),纵横墙体没有有效的约束,承受两个方向地震力的扭转而受损。对正规设计的家属楼,窗间墙体和门洞附近常出现斜裂缝,以及预制板之间的裂缝,预制板和墙体错动产生的裂缝,门洞附近墙体是抵抗地震力的一个薄弱环节。

图5 角部无构造柱

1) 重建过程中,应禁止使用混凝土空心砌块作为承载结构墙体。如果无法禁止的话,通过增设构造柱,圈梁,拉结钢筋,正确的砌筑方式来保证它的抗震能力。

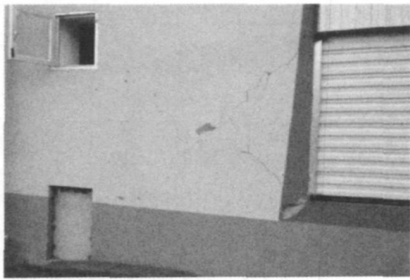
图6 墙体交叉斜裂缝

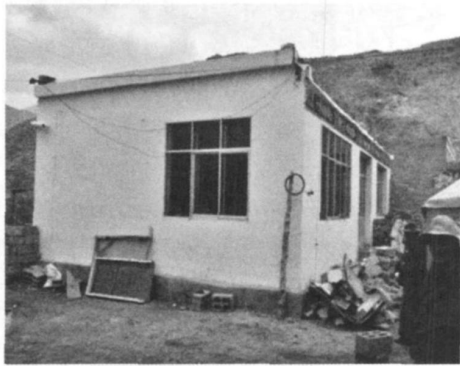
图7 外檐脱落

突出屋面部分(楼梯间、电梯间、水箱间、屋顶凉亭、塔楼)、女儿墙等属于典型的立面布置不规则的情况,在地震作用下因鞭梢效应而导致这部分的水平变形过大引起震害较重。这些非结构构件大都没有现浇的钢筋混凝土构件拉结,震害表现为水平裂缝、斜裂缝等多种形态,甚至出现了局部倒塌(图7、图8)。这和汶川地震出现的现象基本一致。

5) 加强砖栏板、围墙等附属非结构构件的抗震构造措施。

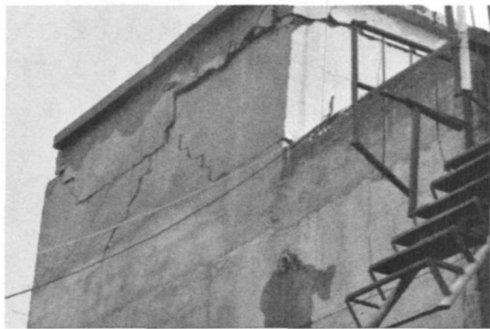
图8 顶层山墙严重开裂
