遥感在汶川地震地质灾害评估中的应用

摘要:首先介绍了遥感技术的优点以及地震诱发的几种次生地质灾害,然后结合汶川 Ms8.0 级地震诱发的地质灾害和已收集到的灾区遥感数据,分别说明了利用光学遥感和雷达卫星数据进行评估的方法和各自的特点,并应用这些方法得到了灾区的专题信息图,最后总结了遥感在地质灾害评估中存在的问题。

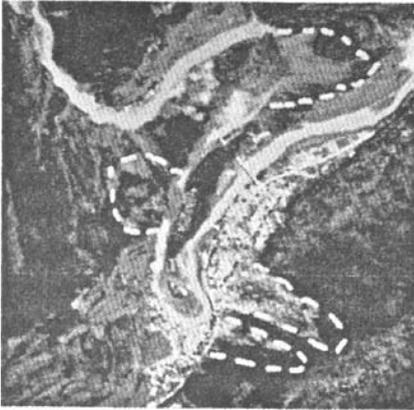
图1 北川县城地质灾害情况
Fig.1 Geologic disaster in Beichuan county

采用多传感器、多时相、多分辨率和多波段的遥感数据,提取地震造成的大量的地质灾害和构造变形的相关信息^[4]。在遥感影像上,通过人机交互解译的方式,进行地质灾害影像光谱、纹理、地形、地貌、覆盖植被等的分析,确定灾害体的分布位置、面积、产出的地质背景等属性,是地质灾害遥感调查的重要内容。本文利用震区的福卫二号卫星遥感数据分析了一些地区的震后灾害情况。从遥感图像上可以得出,出现滑坡的山体色调以及纹理和稳定山体有一定的差别,因为滑坡山体比周围山体要低,这使得滑坡的灰阶总是比四周稳定山体有一定的色差^[5,6],再根据不同的形态特征,可以识别滑坡和泥石流。利用多波段合成的福卫图像,如图 1 所示,由于滑坡造成了地表植被的破坏,暴露出山体内部山石和泥土,与植被覆盖的山体在图像上表现为较亮的红色不同,它们在假彩色合成图像上表现为深灰色,黄色虚线标

识出了地震造成的部分滑坡,它们已经对北川县城造成了巨大破坏和威胁。

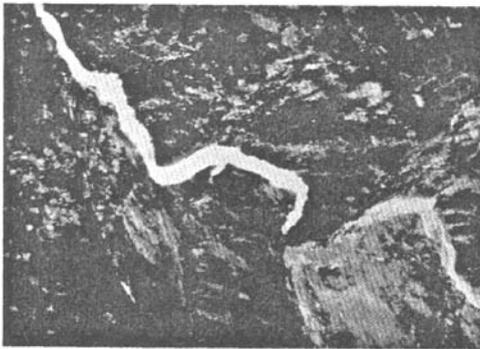
图2 唐家山堰塞湖遥感图像
Fig.2 RS image of Tangjiashan lake

利用光学遥感数据可以得到地震灾区堰塞湖的分布情况。图2为地震诱发山体垮塌堵塞河道造成的唐家山堰塞湖。图中可以明显看出巨大的山体滑坡堵塞了河道,使上游水位迅速增长,形成了

唐家山堰塞湖。山体滑坡在纹理分布上与正常山体有明显区别:正常山体交错纵横,纹理比较错乱,而滑坡山体则表现为较为统一的走向,纹理较为一致,且颜色较亮。滑坡山体与稳固山体之间有较明显界限。由于降雨天气和松软的山体滑坡堵塞物等原因,使堰塞湖给下游造成了极大的威胁。

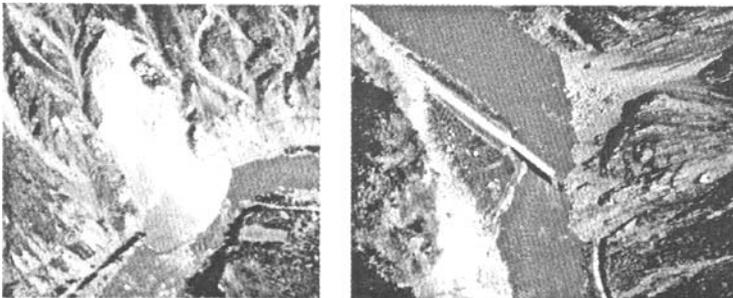
(a) (b)
图3 航空遥感图像
Fig.3 Airborne remote sensing image

航空遥感在地震灾区救灾和灾害评估中发挥着重要的作用,其较高的空间分辨率弥补了卫星遥感的不足,可以对更小的目标进行判别,提高对地质灾害识别的准确度。利用其对灾区重点区域,如交通线路、河道、灾区城市等进行成像,精确的识别各种破坏情况,为灾区求援和损失评估提供可靠的信息来源。图3(a)是国道213中段一处滑坡,从图像中可以直接判读出滑坡体和滑坡面,滑坡体掩埋了道路,堵塞了部分河道,图3(b)是都汶路一处桥梁被山体滑坡所破坏的情况。从这些航片中我们可以准确的判断灾区的道路破坏情况。

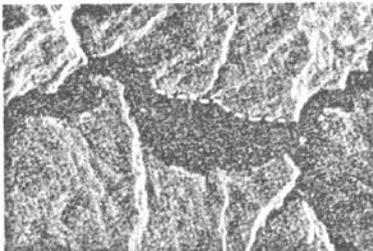
图5 后期淹没范围
Fig. 5 Flooding area later

同时,平静的水面对雷达信号发生全反射,其后向散射很弱,因此水体在雷达图像上呈暗黑色。城市后向散射比较强,在雷达图像上呈现高亮度的区域。由于上涨的堰塞湖水淹没了一部分城市,使城市后向散射减弱,在雷达图像上表现为较亮的区域变暗,利用这种变化特征,可以判读堰塞湖对上游地区造成的危害以及水位上涨情况。如图5为唐家山堰塞湖形成十多天后的雷达影像,黄色虚线表示淹没线,图6绿色虚线为唐家山堰塞湖形成初期的淹没线,通过对比可以得到,唐家山堰塞湖水正迅速上涨。
